## **Balkonsanierung MFH Buchenstr., Ennepetal**

Auftraggeber: WEG Buchenstr., Ennepetal

Bearbeitungsumfang: Schadensaufnahme und Erstellung einer Sanierungsplanung einschließlich Leistungsbeschreibungen für die Vergabe an Fachunternehmen. Baubegleitende Beratung und Überwachung der Bauausführung bis zur Abnahme der handwerklichen Leistungen durch den Auftraggeber.

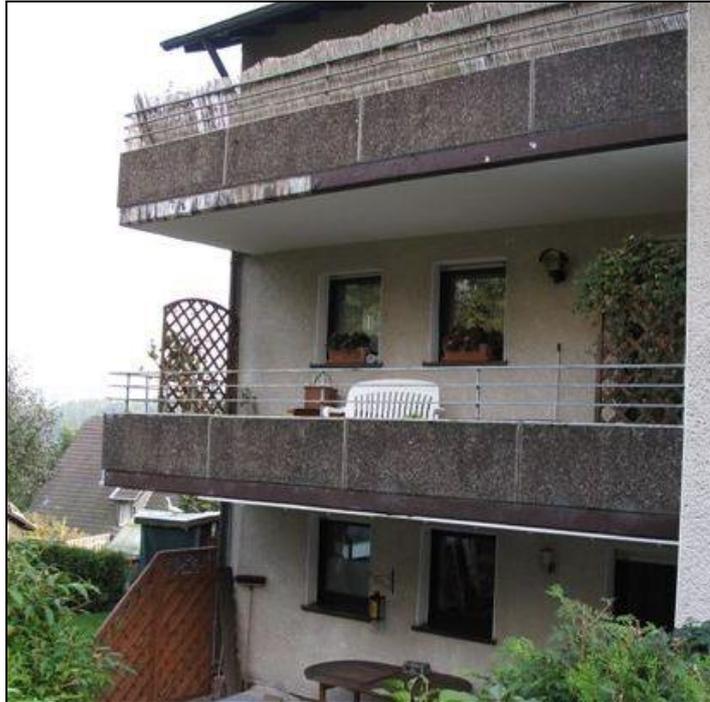
Durch fehlende Abdichtungen und nicht ausreichende Gefälleausbildung dringt anfallendes Regenwasser in die Arbeitsfugen zwischen Brüstungsplatten und Bodenplatte ein und führt zu Kalkauswaschungen und –ausblühungen an den Außenseiten der Balkonanlagen. Langfristig sind standsicherheitsrelevante Betonstahlbewehrungen gefährdet.
