Instandsetzung der Tiefgarage Hans-Günther-Sohl-Straße, Düsseldorf

Auftraggeber: Deko Immobilien GmbH

Bearbeitungsumfang: Schadensermittlung, Ausschreibung, Bauüberwachung

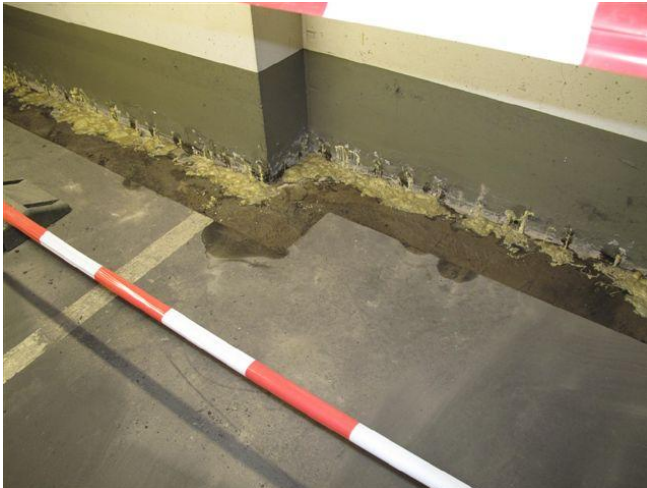
Wassereinträge im Arbeitsfugenbereich Boden / Außenwand und durch die Außenwanddehnfuge. Chloridinduzierte Korrosionsschäden an Stützen und Innenwandfüßen.
