Instandsetzung Parkhaus Goltsteinstraße

Auftraggeber: Garbe Immobilien

Bearbeitungsumfang: Schadensanalyse, Sanierungskonzept, Kostenschätzung, Bauüberwachung, Mängelmanagement

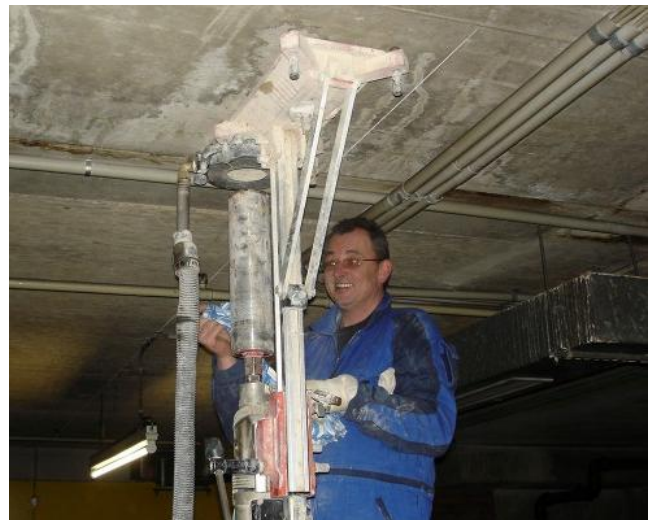
- Sichtprüfung auf Schäden und Bauteilaufläßigkeiten (z.B. Bodensenken, Gegengefälle zu den Abläufen etc.)
- Entnahme von Bohrmehlproben zur Bestimmung des Chloridgehaltes aus repräsentativen Bauteilstellen
- Verdichtende Messung der Betondeckung
- Prüfung der Karbonatisierungstiefe
- Entnahme von Bohrkernen zur Bestimmung der Chloridbelastung in den Konsolbändern (s. Bild oben)

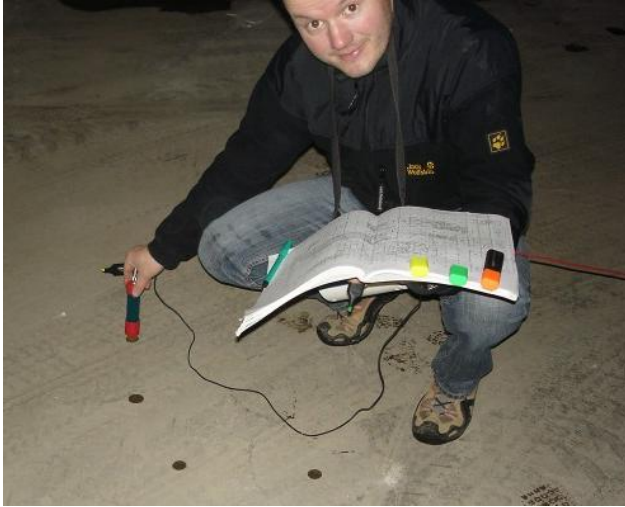
Die Auswertung der Messergebnisse ergab für die Erdgeschossdecke den begründeten Verdacht auf chloridinduzierte Bewehrungskorrosion. Resultierend daraus ergab sich die Fragestellung - vor allem aus wirtschaftlichen Gesichtspunkten - nach der Lage und der Größe eventuell zu sanierender Flächen.

Gelöst wurde die Problematik durch eine punktuelle Potentialfeldmessung an ca. 2000 Messpunkten (Bild links).

Durch eine zielgerichtete Bauwerksuntersuchung konnten die Sanierungsflächen auf unwesentliche Bereiche eingegrenzt werden. Unsinnige und kostenintensive Sanierungsmaßnahmen konnten dadurch vermieden werden.
