Instandsetzung der Tiefgarage König-Heinrich-Platz, Duisburg

Auftraggeber: Corio Veste Duisburg II GmbH

Bearbeitungsumfang: Schadensermittlung, Sanierungskonzept, Sanierungsplan, Ausschreibung und Bauüberwachung für die Betonsanierung

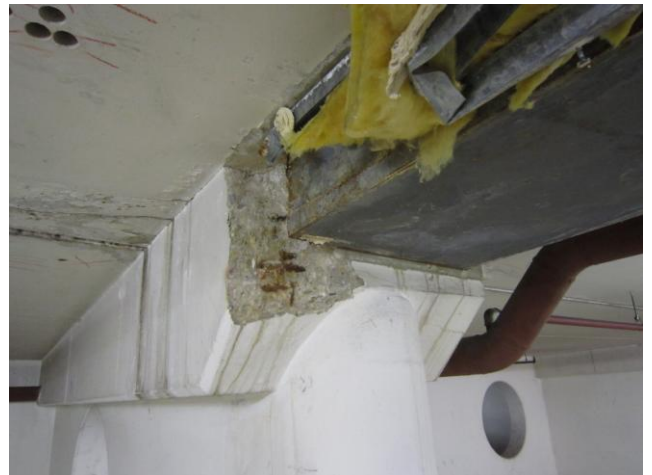
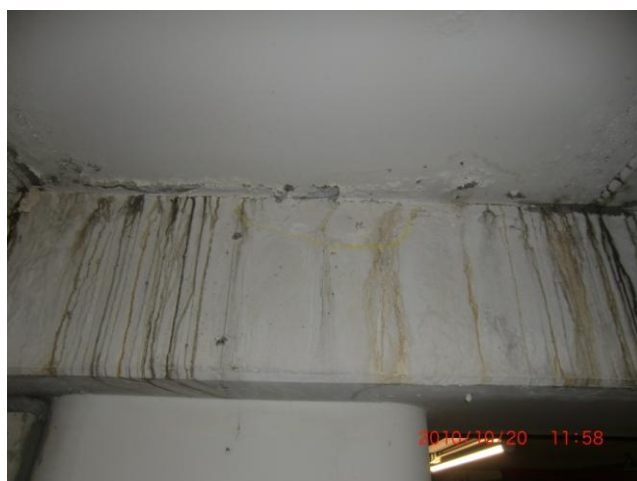
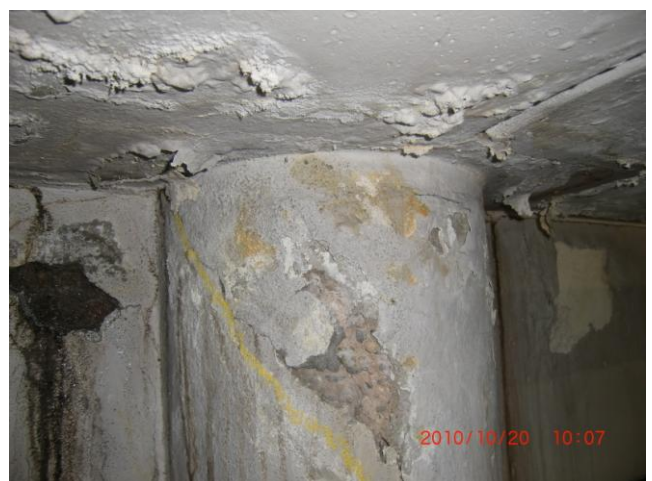
Schadensbild:

Bei der Tiefgarage handelt es sich um eine zweigeschossige Stahlbetonkonstruktion. Die Bodenplatte ist eine Doppelkonstruktion, bei der die befahrene Platte keine Standsicherheitsfunktion erfüllt. Die Parkebene im 1. UG besteht aus einer Spannbetonhohlplatten- decke, die auf Halbfertigteilen bzw. Stahlträgern mit Ortbetonergänzung aufgelagert ist. Die Hohlkammern waren nicht verschlossen, sondern nur mit einem ca. 5 mm starken Gitter- gewebe vor eindringendem Beton bei der Betonage geschützt worden. Über die durch das Gitter gebildete Fuge konnte permanent chloridbelastetes Wasser in die Hohlkammern eindringen. Diese Chloride haben sich in Höhe der Spannstaabewehrung abgelagert. Bei den Untersuchungen wurden Belastungen von bis zu 4 M-% festgestellt.

Wassereintritte in die Hohlkammern und durch die Arbeitsfugen der Unterzüge. Betonschäden, Korrosionsschäden an der Bewehrung und den Stahlträgern

Über eine statische Nachrechnung wurde die zulässige Litzenausfallzahl bestimmt. Mit den Ergebnissen aus der statischen Berechnung und der Chloridbestimmung wurden in Abstimmung mit dem Prüfsachverständigen die Deckenbereiche festgelegt, die durch eine Abfangkonstruktion aus Walzprofilen verstärkt wurden. Die Betonschäden wurden mittels eines Betonersatzsystems saniert und die Stahlträger entrostet und neu beschichtet.
