## **Instandsetzung der Tiefgarage Derendorfer Allee , Düsseldorf**

Auftraggeber: SL Beteiligungs-GmbH & Co. Immobilien V KG, Garching

Bearbeitungsumfang: Schadensermittlung, Ausschreibung, Bauüberwachung

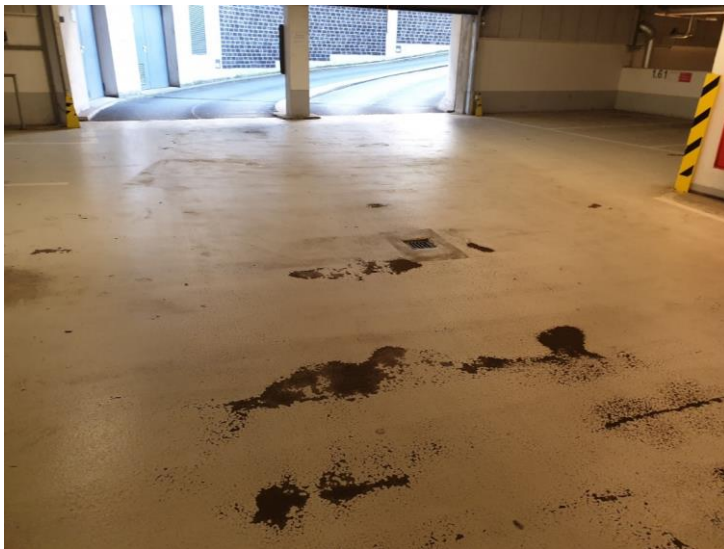
Das risseüberbrückende Oberflächenschutzsystem OS 11 b auf dem Parkdeck im 1. Untergeschoss zeigte massive Abnutzungsschäden. Die verschleißfeste Deckschicht war in großen Bereichen rissig mit großen Abplatzungen und einigen bis zur Betonoberfläche abgefahrenen Stellen. Sanierungsversuche mit unterschiedlichen OS-Systemen blieben erfolglos.

Schäden am OS-System im 1. UG

Das beschädigte OS-System auf dem Parkdeck im 1. UG wurde vollständig entfernt, der Betonuntergrund gereinigt, durch Kugelstrahlen und Kratzspachtelung vorbereitet und durch ein OS 8 – System auf PMMA Basis, geeignet für Flächen mit hoher Beanspruchung, beschichtet.

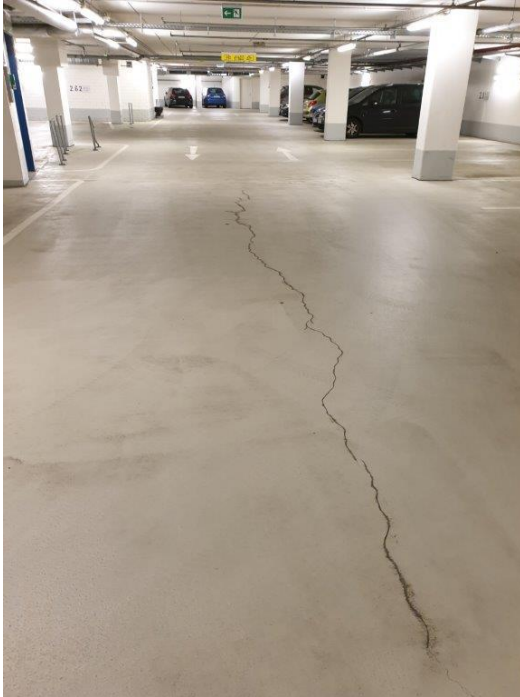
Im 2. Untergeschoss war das starre Oberflächenschutzsystem OS 8 durch zahlreiche Risse beschädigt.

Risse in der Bodenplatte im 2. UG

Die Risse im 2. UG wurden aus optischen Gründen bandagiert.

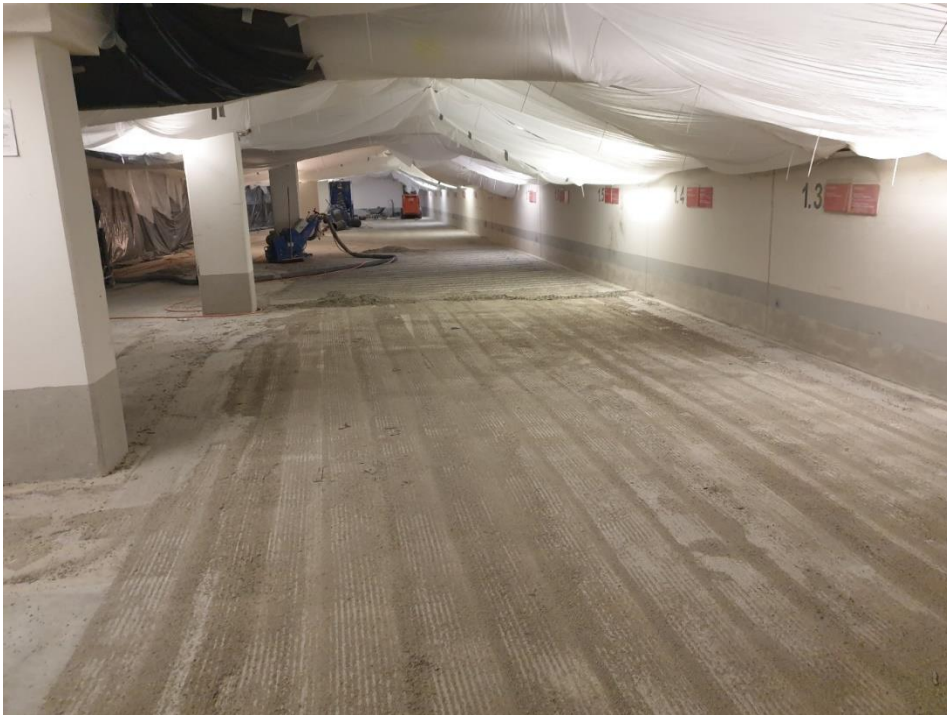
Alte OS-Beschichtung im 1. UG abtragen

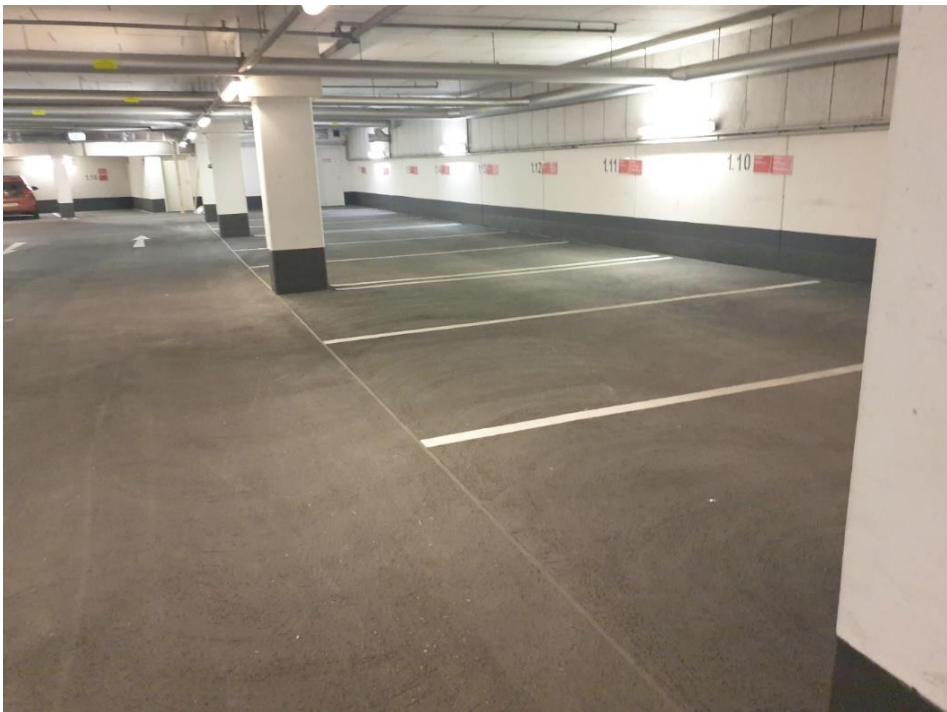
Neues OS-System auf dem Parkdeck im 1. UG

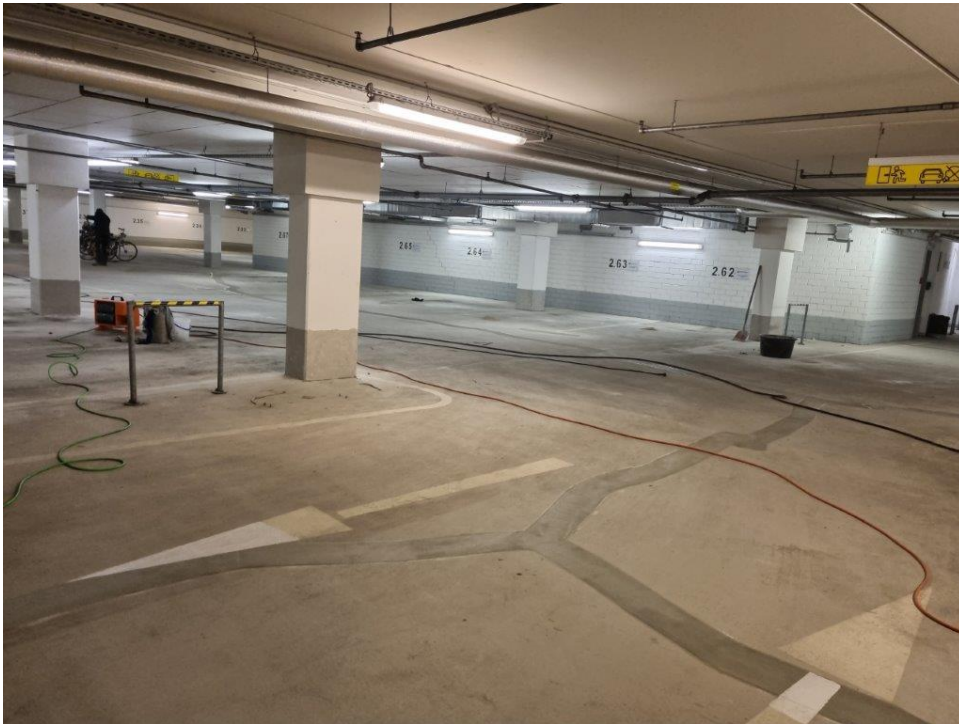
Bandagierte Risse im 2. UG
