Instandsetzung Erker Büro Becker, Krefeld

Auftraggeber: Frau Marina Becker

Bearbeitungsumfang: Schadensaufnahme, Instandsetzungskonzept, Tragwerksplanung für die neue Abfangung, Ausschreibung, Bauüberwachung.

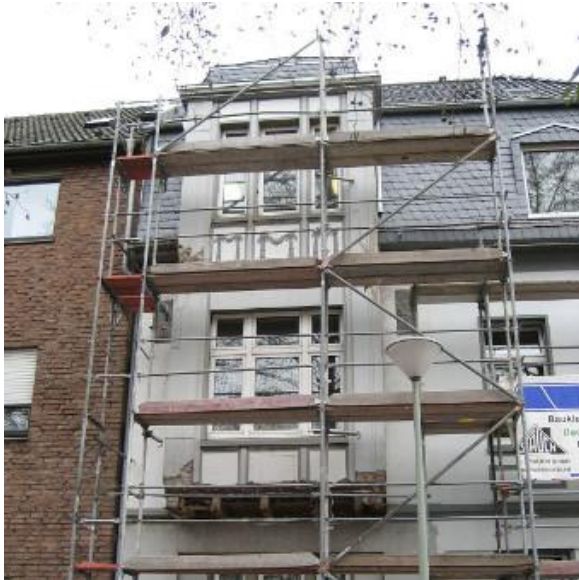
Das zurzeit als Bürogebäude genutzte 3-geschossige, unterkellerte Haus wurde um ca. 1900 als Wohnhaus errichtet. Zur Straße hin besitzt das Gebäude ab dem 1. OG einen, ca. 80 cm vorspringenden, aus Bimssteinen gemauerten Erker.

Die Last aus den Erkerwänden wird planmäßig über auskragende Holzbalken bzw. Stahlträger abgetragen. Alle Stahlträger zeigen starke Korrosionsschäden. Die Holzträger waren teilweise morsch.

Einer der Holzbalken war gebrochen. Die Querschnittsschwächung der Tragkonstruktion führte zu unverträglichen Verformungen und zu Rissen im Mauerwerk.

Durch Einbau einer neuen Abfangkonstruktion aus Walzprofilen konnte der Erker erhalten werden, ohne die äußere Gestalt des Gebäudes zu verändern.
