Instandsetzung der Brücke Karl-Geusen-Straße

Auftraggeber: Landeshauptstadt Düsseldorf

Instandsetzung einer 80 Jahre alten WIB-Brücke mit genieteten Abfangträgern.

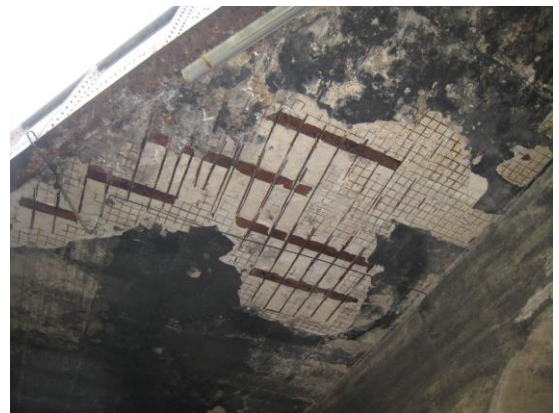
Wasserdurchtritte führten vor allem in den Randbereichen der Brücke zu erheblichen Betonabplatzungen und Korrosion der WIB-Träger an der Unterseite. Durch das Ausfließen von Bodenmaterial durch die Fugen auf die Lagerbänke kam es zu starker Korrosion und Absacken des Gehwegs. Die Lagersockel waren durch undefinierte Lagerung völlig zerstört.

- Austausch der Lager nach einem neuen Lagerungskonzept.
- Entfernen der unteren Betonüberdeckung in geschädigten Flächen und über dem Gleis.
- Einbau von Flachstahllaschen als Ersatz für entfallende Querbewehrung
